**UNAN-MANAGUA**

**Monográfica para optar al título de Arquitecto.**

**Propuesta de Mejoramiento y Ampliación del Equipamiento  
Educativo del Colegio Público los Espinozas de la Comunidad  
San Pablo, del Municipio de San Rafael del Sur.**

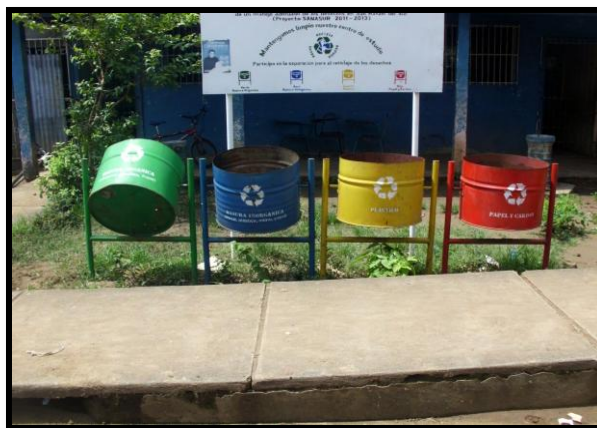
Foto N° 37 Recolección de Basura.  
Elaboración: fuente propia.

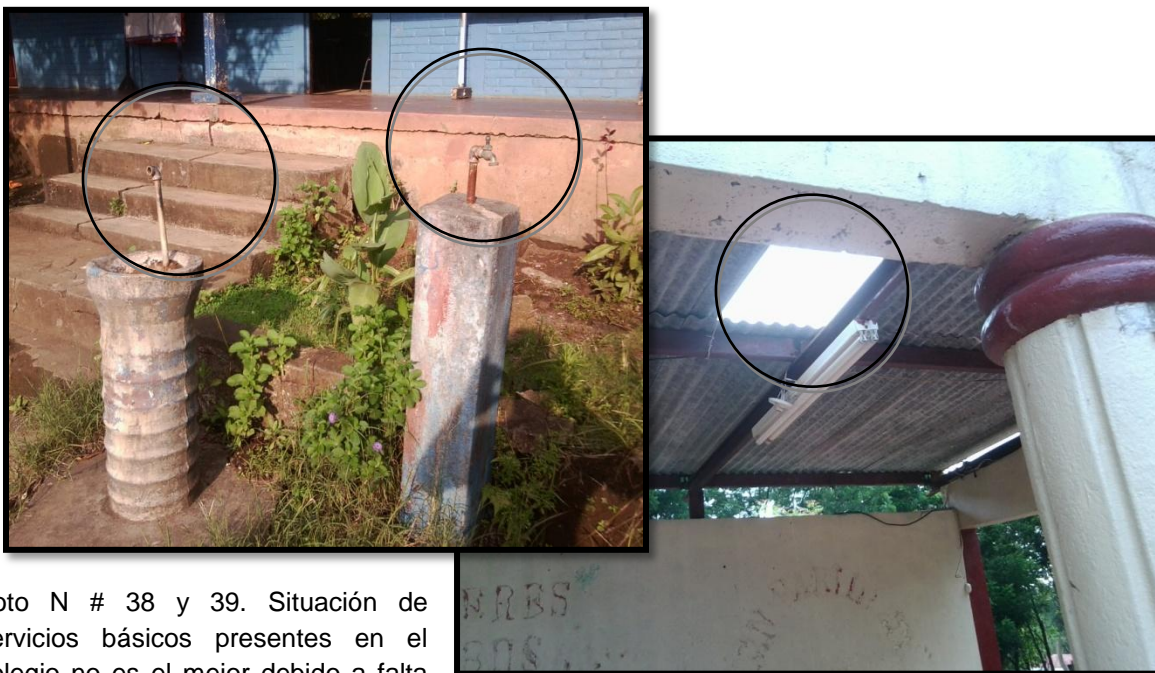
El área donde se encuentran el terreno actualmente padece deficiencias en lo que corresponde al servicio básico de agua potable ya que solo se obtiene durante la noche, y solo existe una pileta que recoge agua y esta es utilizada en el transcurso del día para el uso de limpieza y distribuido por la empresa de acueductos y alcantarillado (ENACAL), además debido a que los accesorios de llaves de pases y grifos de agua están destruidos o en mal estado (Foto N° 38) no se obtiene este servicio como fuese deseado. El servicio de energía eléctrica es brindado por la empresa privada Unión Fenosa, pero el sistema eléctrico del colegio se encuentra en mal estado teniendo energía eléctrica solamente en un par de secciones y la iluminación exterior también tiene problemas ya que se robaron las luminarias y las pocas luces externas como bujías y lámparas se encuentran destruidas (Foto N° 39).

Foto N # 38 y 39. Situación de servicios básicos presentes en el colegio no es el mejor debido a falta de mantenimiento y cuidado de sus accesorios.

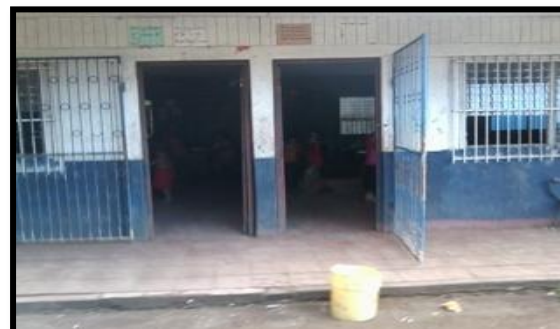
Esta tabla síntesis N° 11 resume las condiciones actuales de las aulas o secciones, las cuales se encuentran deterioradas (Foto N° 40).

Foto N # 40. Condiciones actuales de aulas

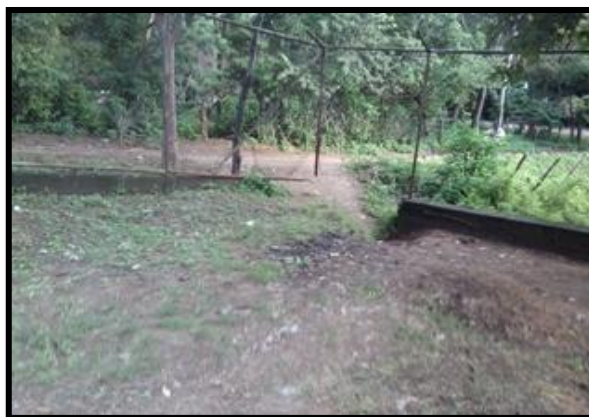
Foto N # 43. Condiciones  
Actuales del Cerramiento.

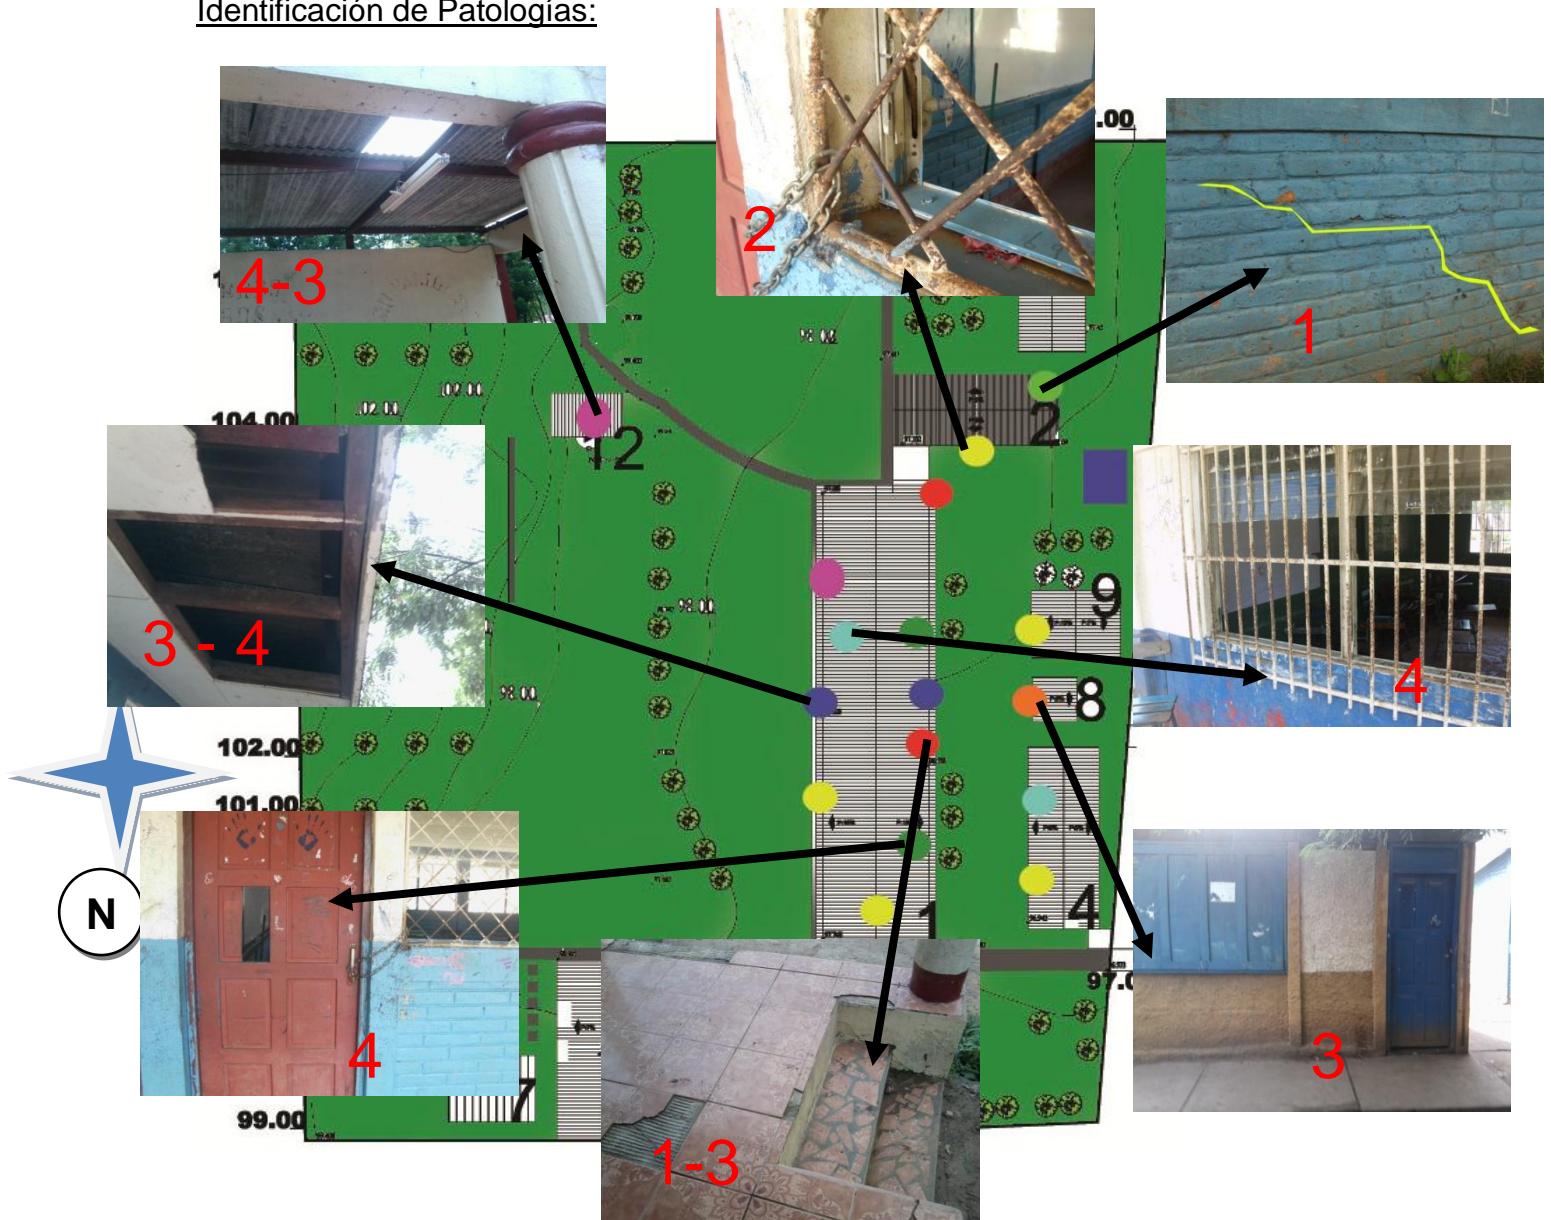
Ilustración N° 15. Identificación de patologías  
Elaboración: fuente propia. Levantamiento de campo.

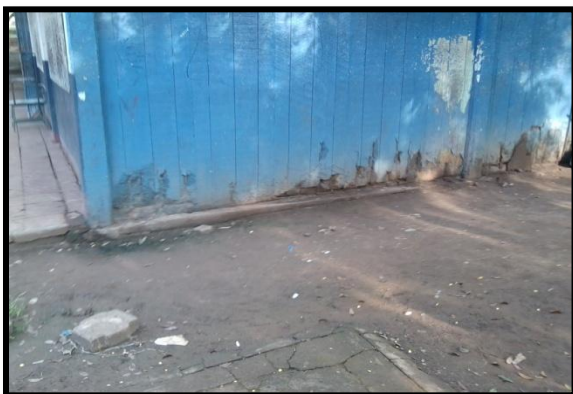
Foto N # 48. Condiciones actuales de Paredes.  
Grado de deterioro 90%. Estado: bueno

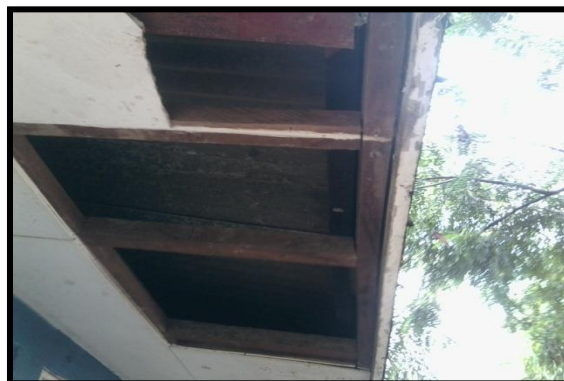
Foto N # 47. Condiciones actuales de cielo falso.  
Grado de deterioro 45%. Estado: malo
